## KARTA ADRESOWA ZABYTKU

**OSTROWIEC  
ŚWIĘTOKRZYSKI**

**MŁYN DAWNEJ SPÓŁKI ROLNEJ, ob. budynek  
nieużytkowany**

**1 ćw. XX w.**

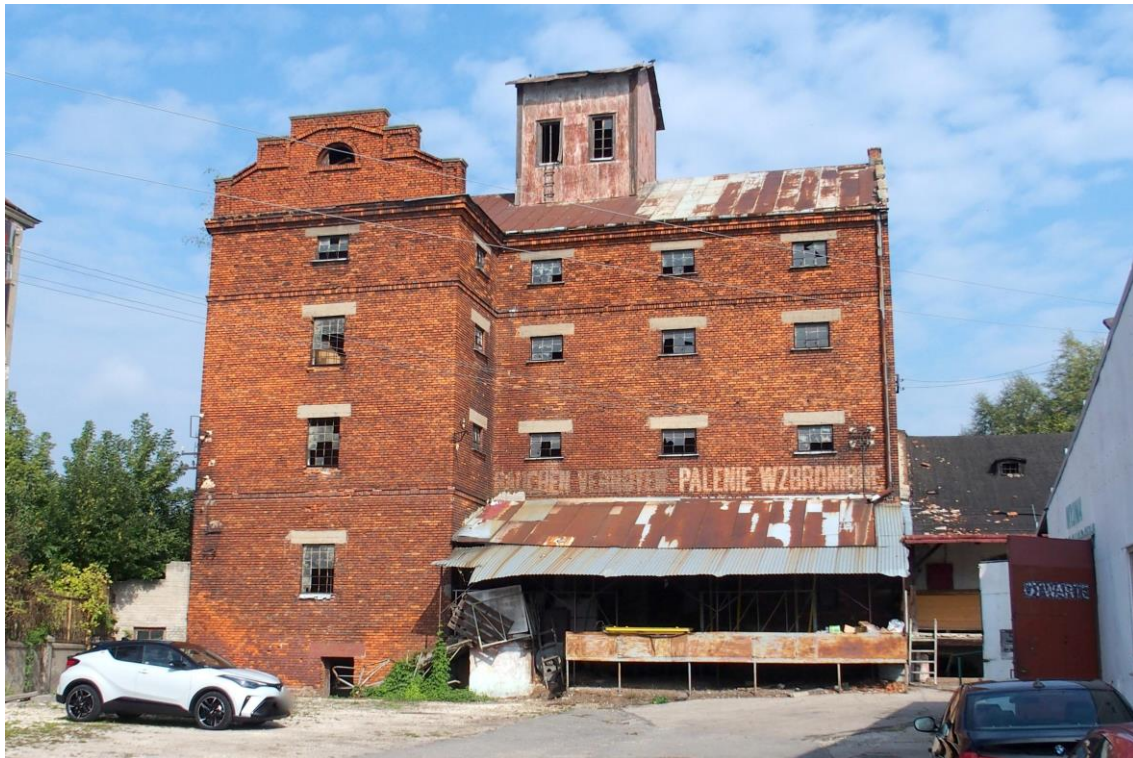
7. Fotografia z opisem wskazującym orientację w stosunku do sąsiednich terenów lub stron świata albo mapa z zaznaczonym stanowiskiem archeologicznym

Widok budynku od południowo-zachodu

Dawny młyn, budowla murowana z cegły, bryła główna na rzucie trapezu, czterokondygnacyjna, całość na planie litery L, w przyziemiu pomieszczenia sutereny. Stropy belkowe nagie. Więźba drewniana krokwiowo – stolcowa. Na korpusie dach dwuspadowy pokryty blachą, w kalenicy nadbudowany kiosk wentylacyjny. Elewacja frontowa zwieńczona ceglanym, schodkowym szczytem z półkolistym otworem wentylacyjnym. W przyziemiu przy korpusie głównym zadaszona rampa przeładunkowa.<sup>1</sup>

Stan zachowania: ubytki przeszkleń; zachowana historyczna bryła budynku, kompozycja elewacji i detal architektoniczny.  
Postulaty dotyczące konserwacji: uzupełnienie przeszkleń; wymagane zachowanie historycznej bryły budynku, kompozycji elewacji i detalu architektonicznego.
